上大沼地区 (1・3)

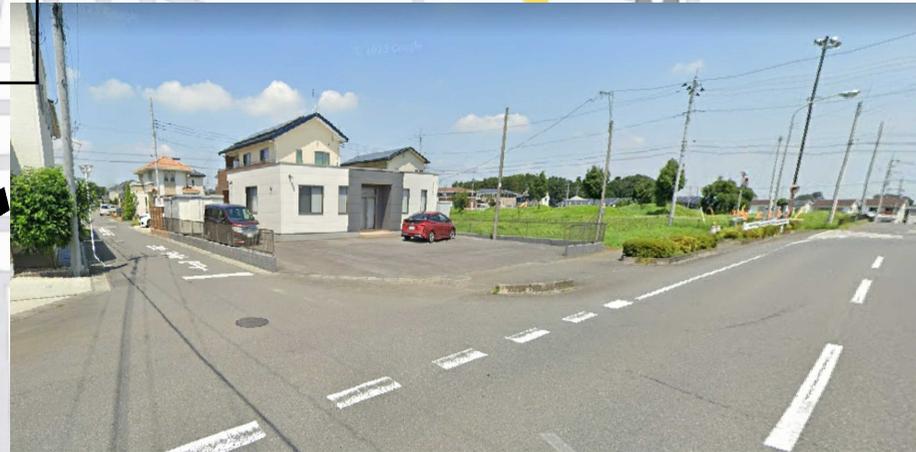
- ・令和4年12月に中学生が事故に遭っている。
- ・交差点の北側にある畑の土盛りが歩道に出ているため、歩行者と自転車の通行の際、危ない。(南から撮影)

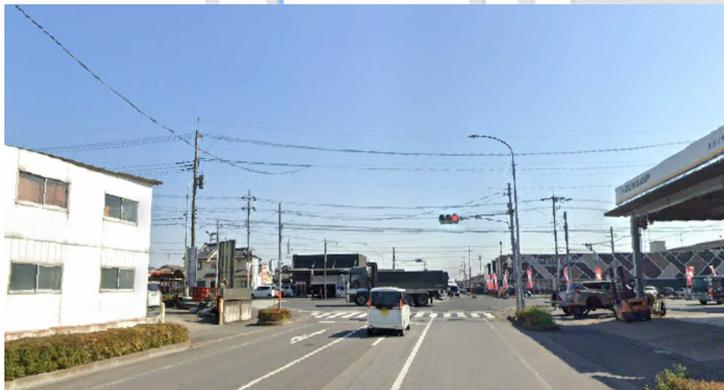
- ・朝の交通量が多く、左折や右折する車のドライバーがスピードを出していて危険である。
- ・交差点には、右折用の信号がないため、右折車のドライバーがあおってくる。横断している児童があおられているときがあるので、右折用の信号をつけてほしい。(北から撮影)

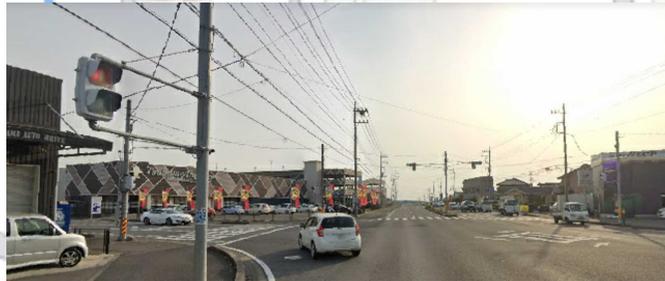
・大きな交差点なので、交通量が多く、横断するときの巻き込み事故などが怖い。(東から撮影)

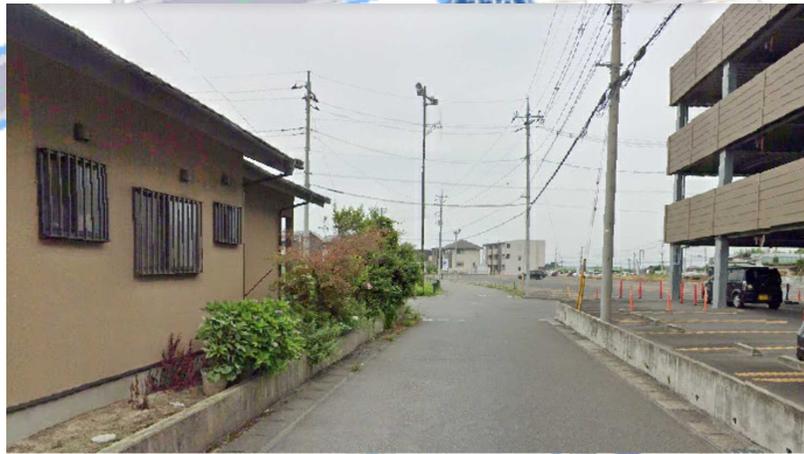
・草が生い茂り、交差点を通過する車が見えづらい。児童が飛び出しても見えない。(東から撮影)

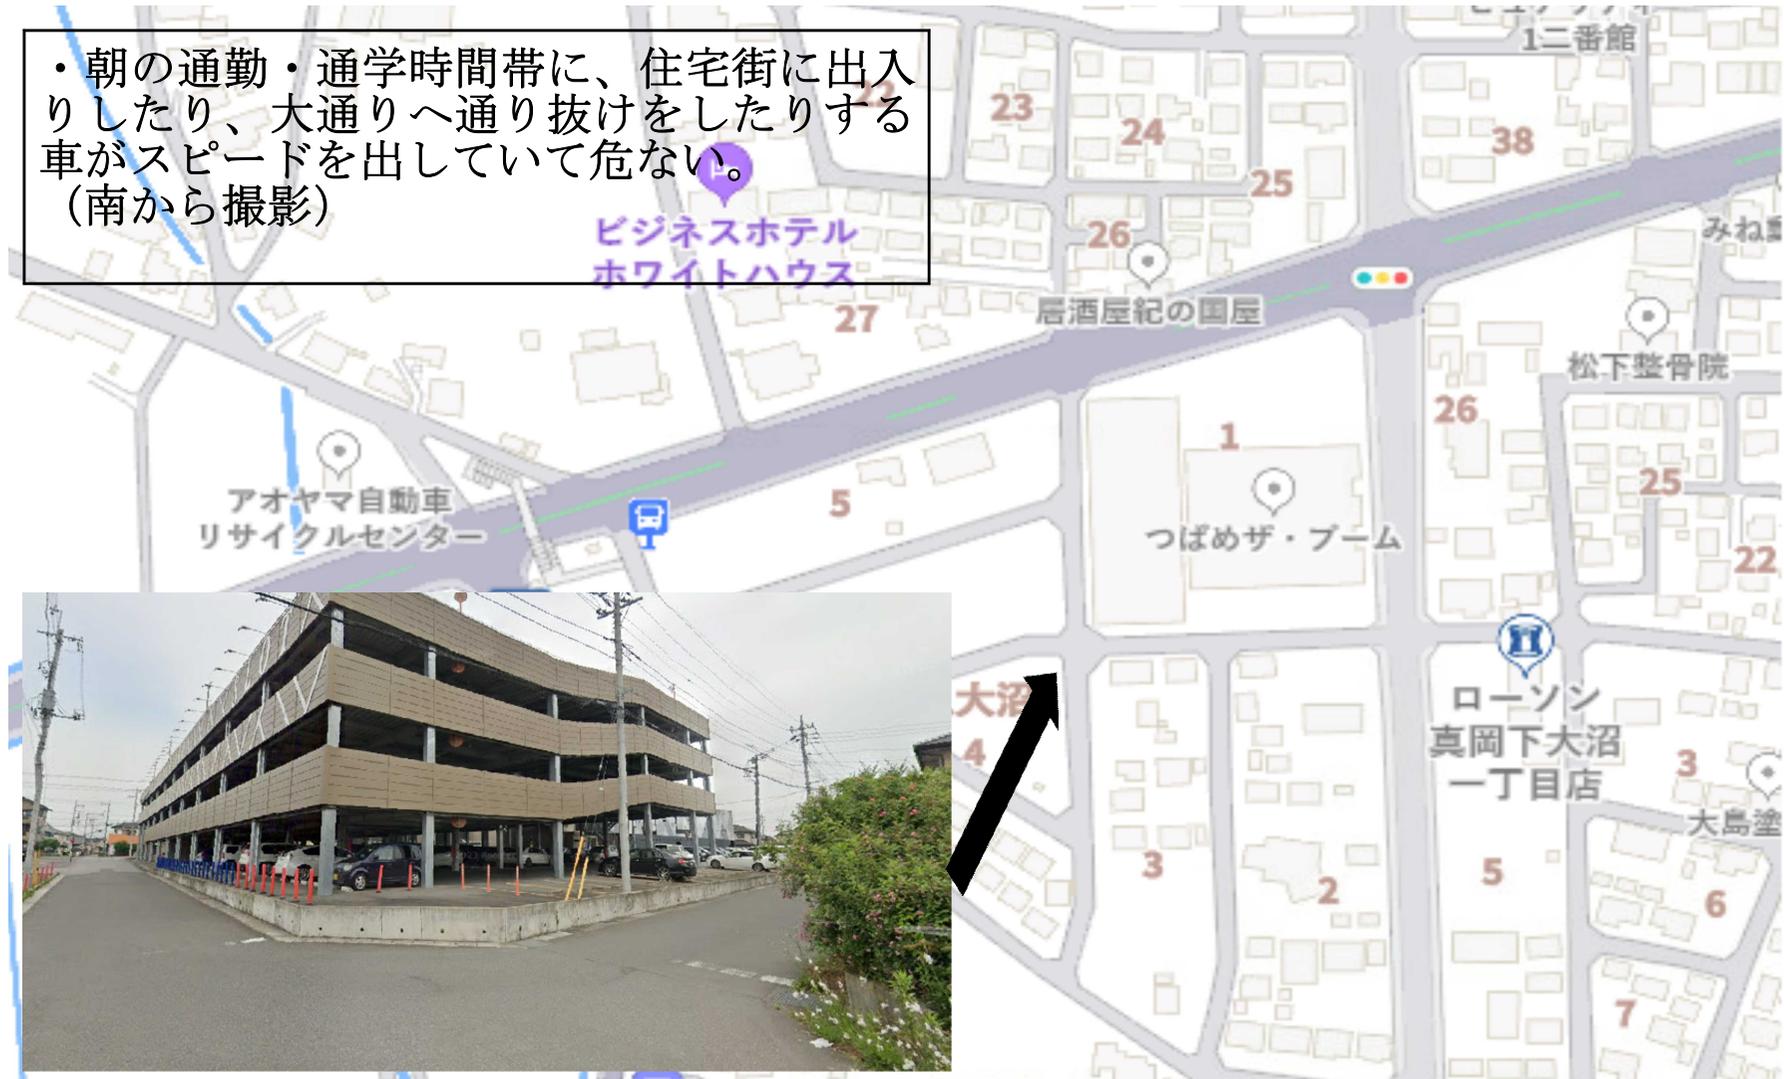
上大沼地区 4

・朝の通勤・通学時間帯に、住宅街に出入りしたり、大通りへ通り抜けをしたりする車がスピードを出していて危ない。
(南から撮影)

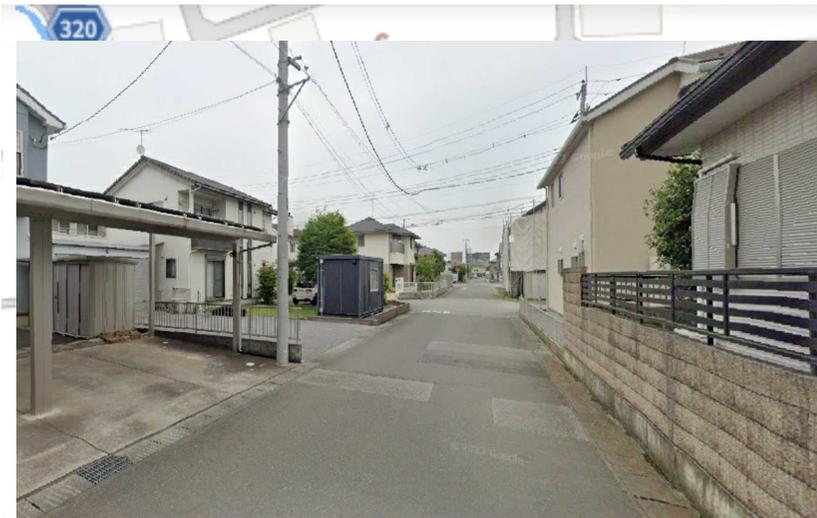
・車、中学生の往来が多いが、徐行や一時停止をしないのが、とても多い。特に、抜け道として使っているドライバーも多く、車の速度を落とさず通過していくので、いつか交通事故が起きそうである。「通学路につき徐行」やどちらかに「一時停止」の標識が必要である。(西から撮影)

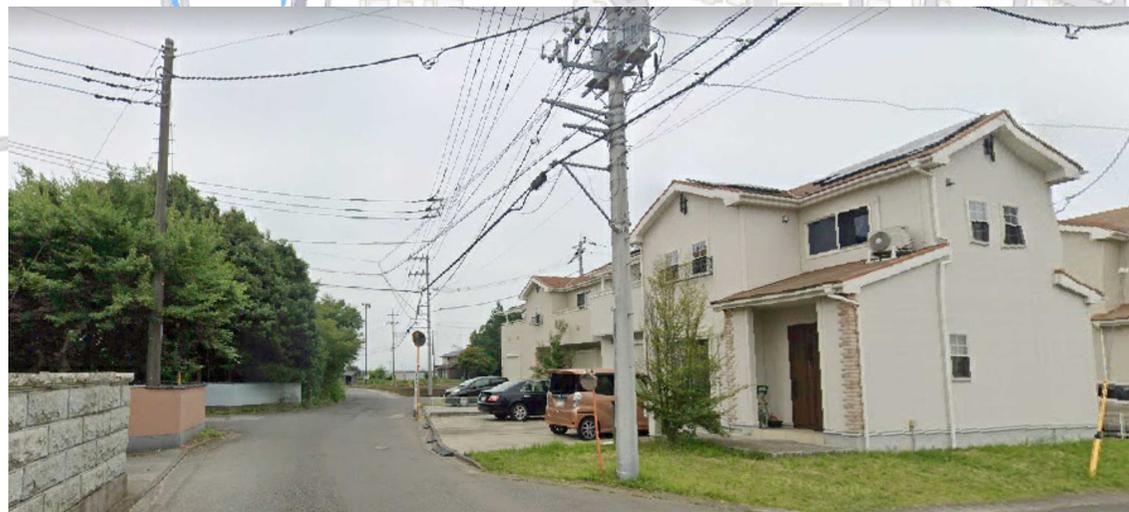
・工業団地から青田街道へ抜ける道で、見通しが悪い。朝夕の交通量は多い。(東から撮影)

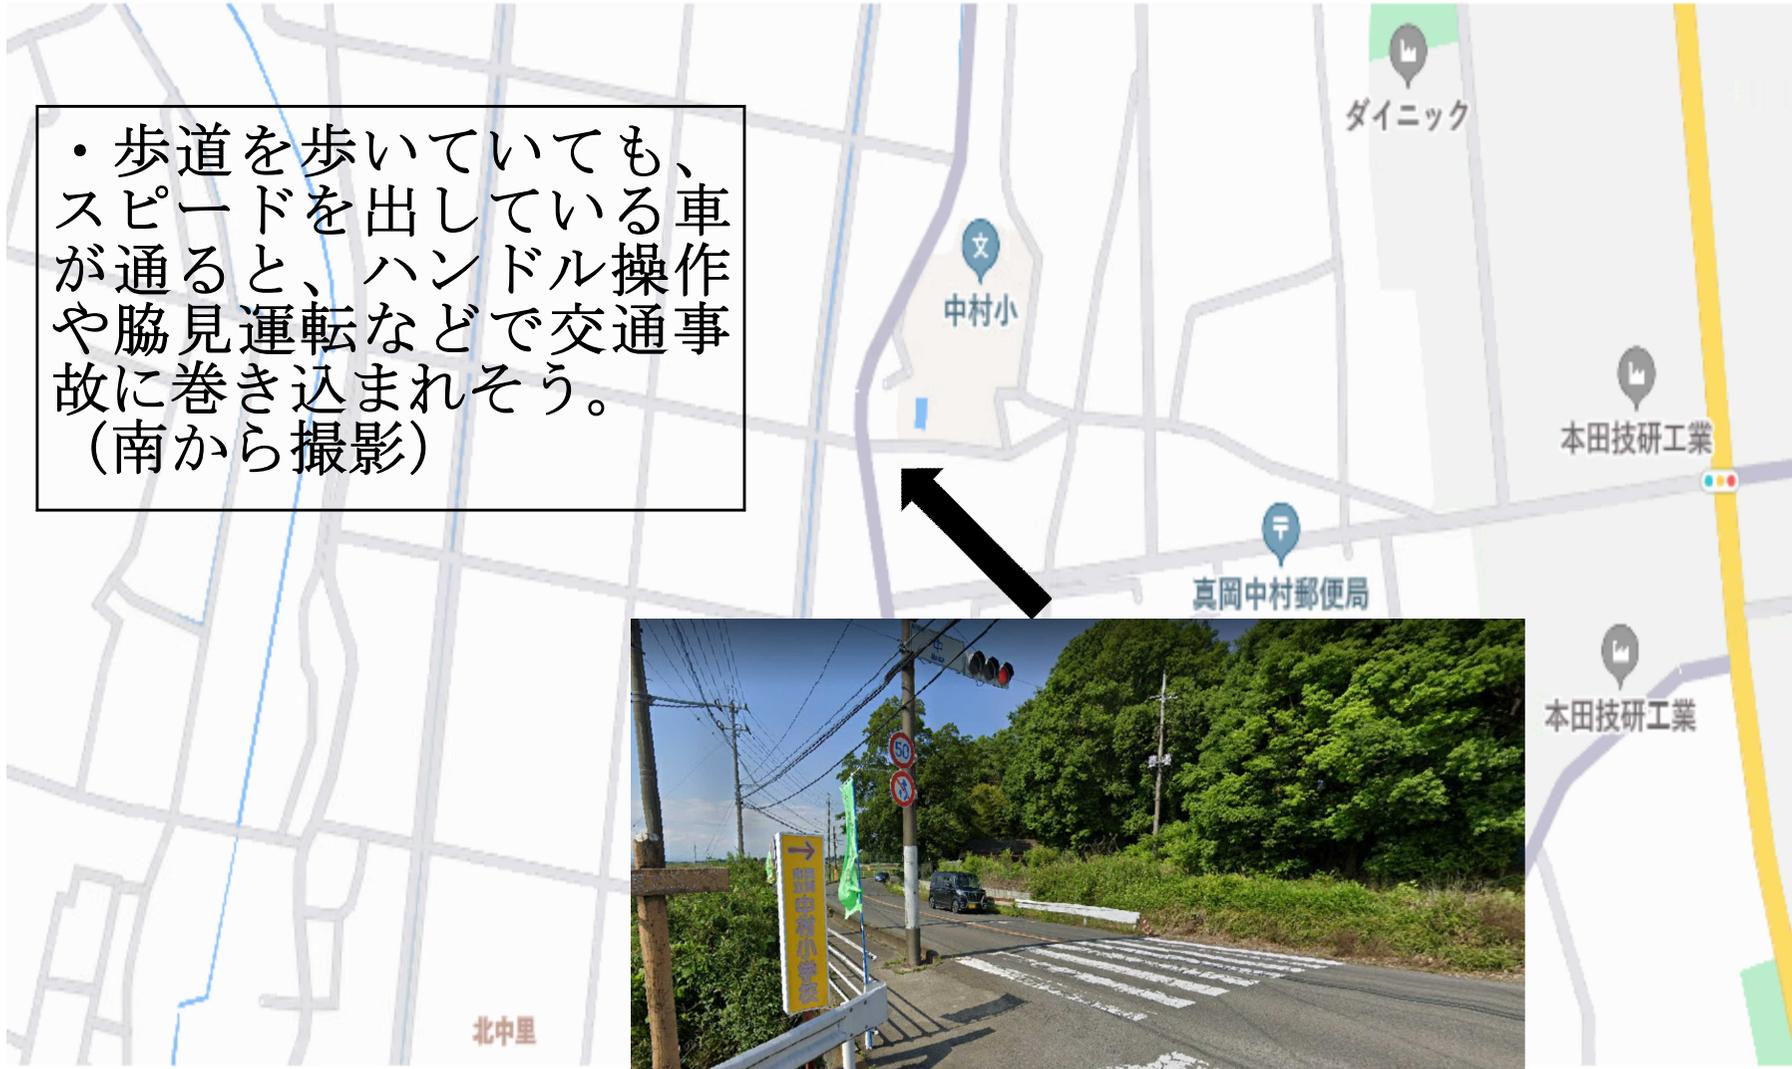
間木堀地区 9

・歩道を歩いているにも、スピードを出している車が通ると、ハンドル操作や脇見運転などで交通事故に巻き込まれそう。
(南から撮影)

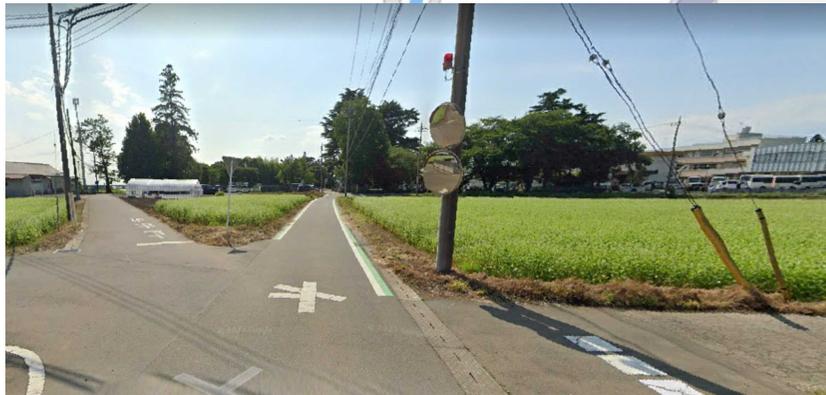
・ 小学校東側五差路の赤色灯が切れている。(東から撮影)

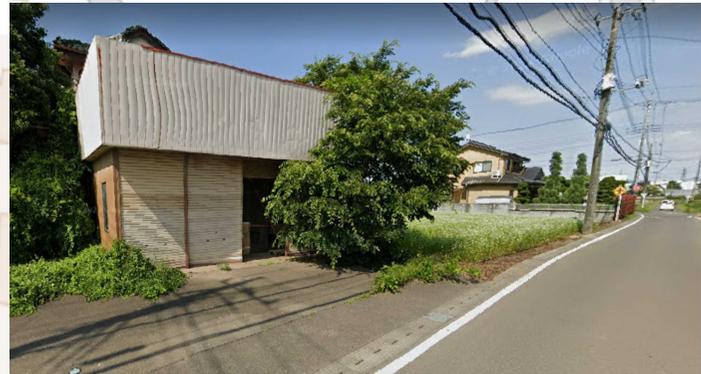
・ 小学校東側五差路付近の空き家のシャッターが外れている。(南から撮影)

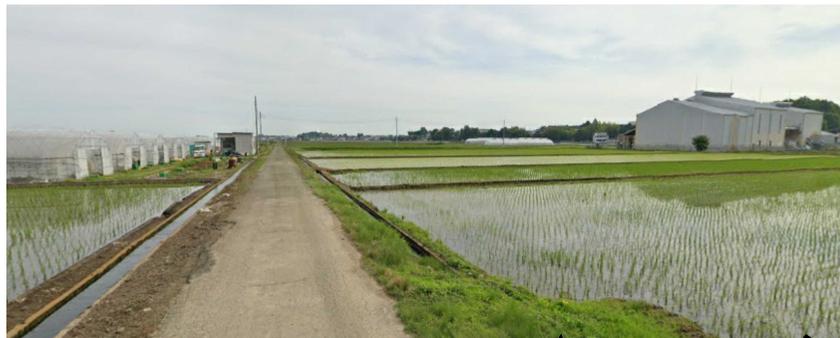
・登校時、スピードを出して通過するドライバーが多く、危険である。(南から撮影)

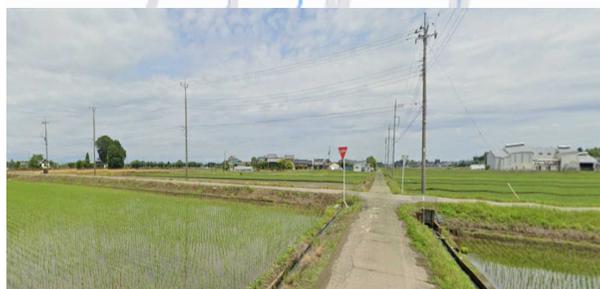
・周辺に民家がなく、不審者がいても逃げるところがない。
・道路の幅が狭い。(南から撮影)

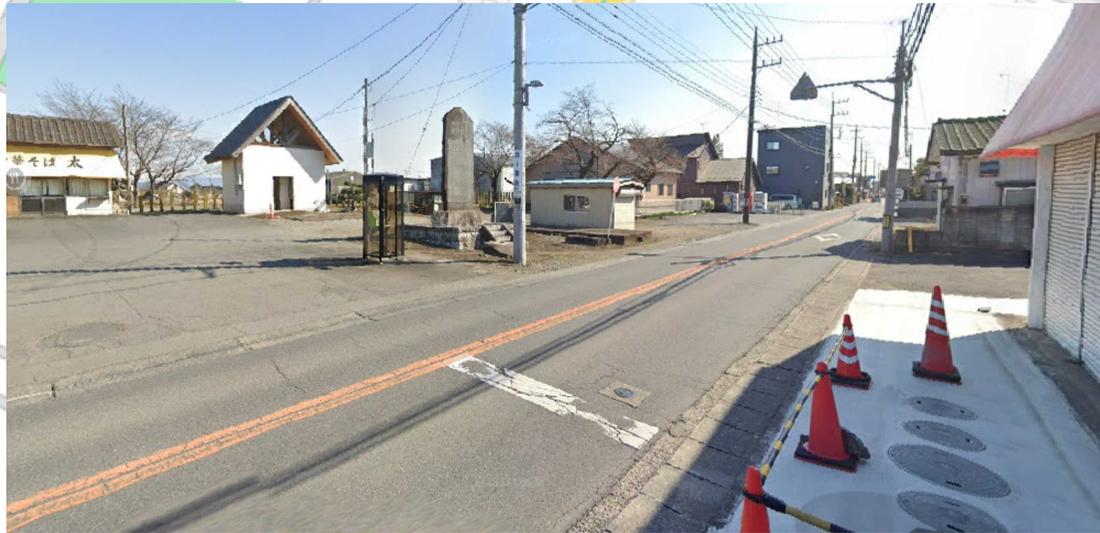
・真岡鐵道の寺内駅近くで、旧294号線の道路には、歩道がなく、スピードを出して通過していく車やトラックが多い。自転車に乗る人や歩行者にとって、危険である。(北から撮影)

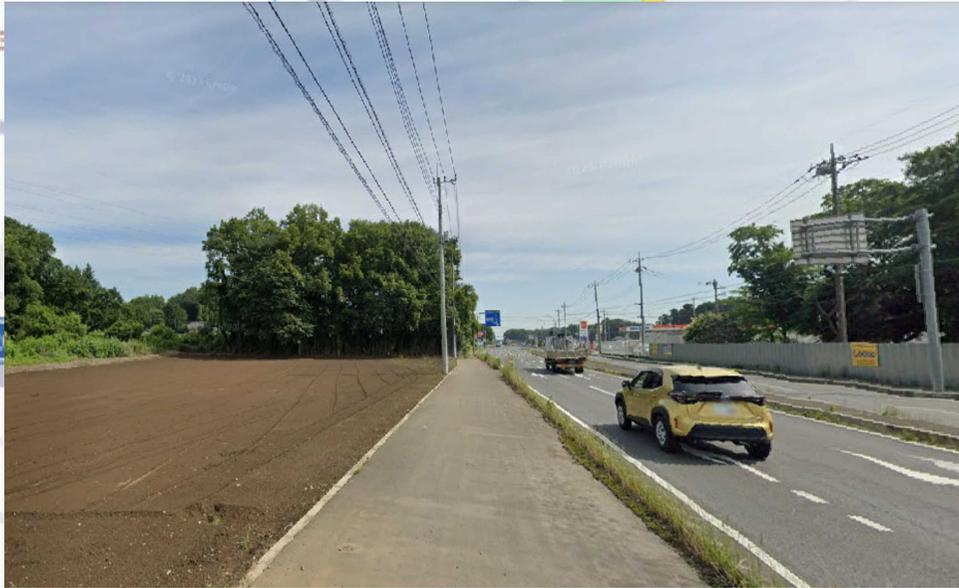
・寺内南の交差点近くで、畑や山側の木が歩道まで出てきているので、それをよけて歩いている。(南から撮影)

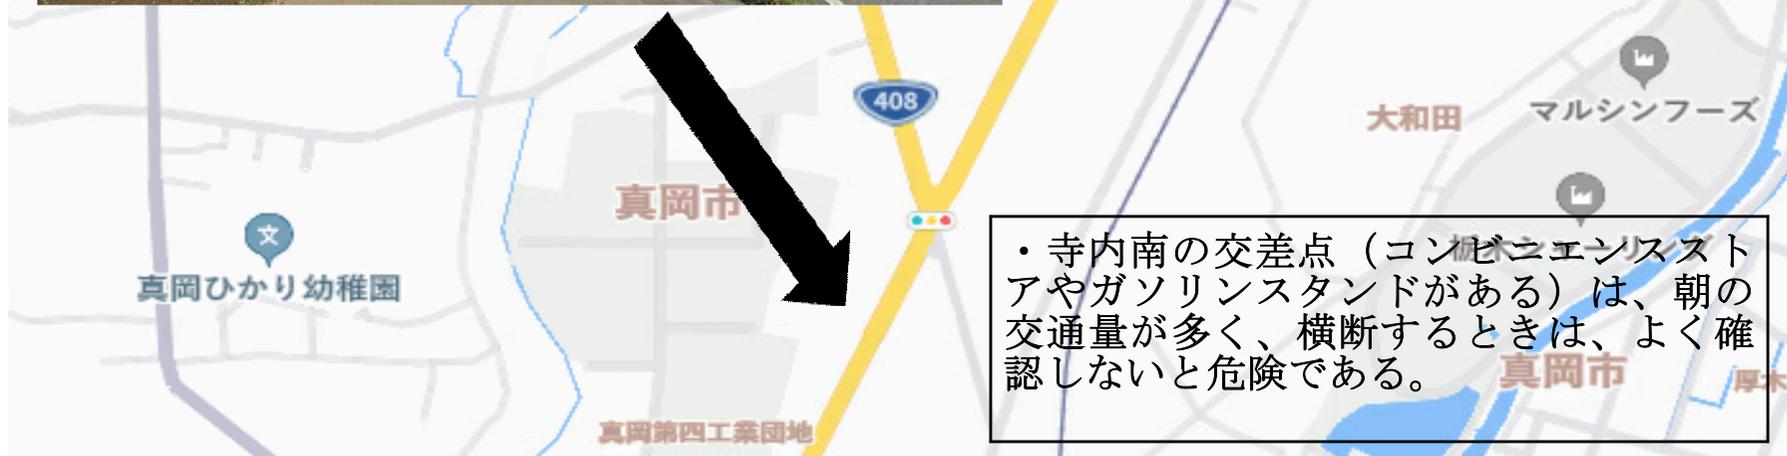
・寺内南の交差点 (コンビニエンスストアやガソリンスタンドがある) は、朝の交通量が多く、横断するときは、よく確認しないと危険である。
